**Estudo da eficiência de diferentes sistemas de irrigação no paisagismo: impactos na conservação de recursos hídricos e na saúde das plantas**

**Study of the efficiency of different irrigation systems in landscaping: impacts on water resource conservation and plant health**

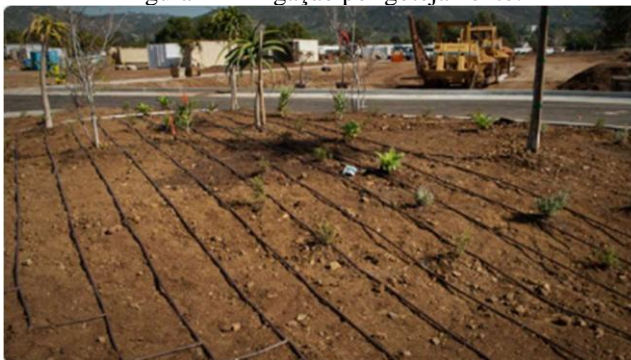
Figura 1 – Irrigação por gotejamento.

Os métodos mais comuns de sistemas de irrigação utilizados no paisagismo incluem o sistema localizado por gotejamento (Figura 1), com emissores pontuais, onde a água é aplicada de forma pontual na superfície do solo, com vantagem de não molhar a folhagem e o colmo (Andrade et al., 2006), minimizando as perdas por evaporação e resultando em uma economia significativa de água. As desvantagens seriam problemas de entupimento e o recobrimento de grandes áreas e de gramados. No sistema de irrigação por aspersão convencional (Figura 2), jatos de água lançados ao ar caem sobre a cultura na forma de chuva. As principais vantagens dos sistemas de irrigação por aspersão são: facilidade de adaptação às diversas condições de solo e topografia; apresenta potencialmente maior eficiência de distribuição de água, quando comparado com o método de superfície. As principais limitações são: pode sofrer influência das condições climáticas, como vento e umidade relativa; pode favorecer o aparecimento de doenças em algumas culturas e interferir com tratamentos fitossanitários; pode favorecer a disseminação de doenças cujo veículo é a água (Andrade et al., 2006).

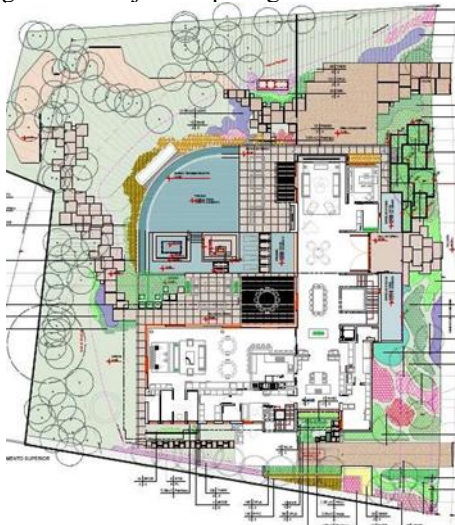
Figura 3 – Projeto de paisagismo “Sr. Gabriel”.

A elaboração dos projetos de paisagismo (Figura 3) e de irrigação (Figura 4) foram contratados através da construtora responsável pela execução da obra do “Sr. Gabriel”. A execução da instalação do projeto de irrigação existente ficou sob responsabilidade de empresa do segmento de irrigação, que posteriormente assumiu a manutenção. Após instalação e serviços de manutenção do sistema de irrigação, a empresa instaladora relata as problemáticas decorrentes da falta de integração e interação entre os projetos de paisagismo e irrigação.

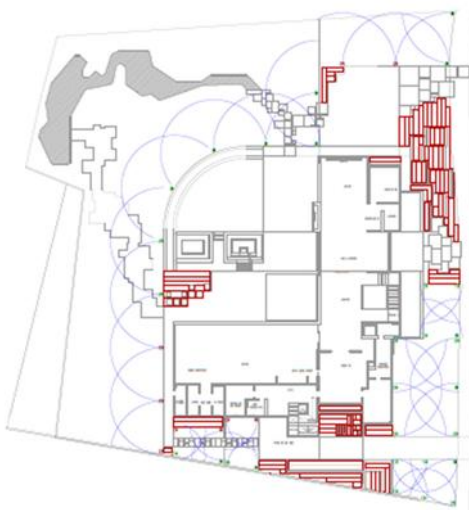
Figura 4 – Projeto de irrigação “Sr. Gabriel”.

O uso de aspersores e tubo gotejador do projeto de irrigação não estavam distribuídos de forma a atender as diferentes vegetações, quer sejam na altura ou nas necessidades hídricas, e a automação compartilhada com pessoal de obra provou ser uma das causas do manejo inadequado por terceiros.

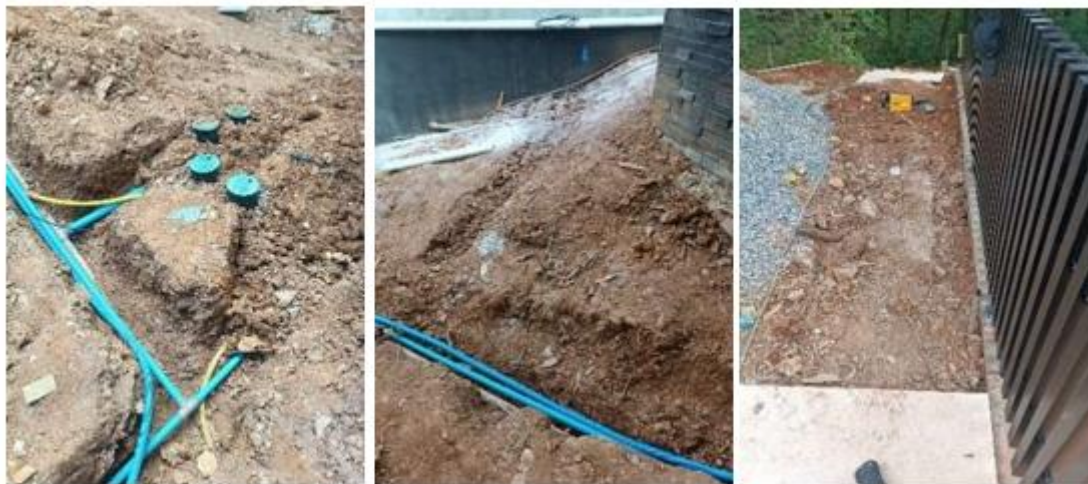
Figura 7 – Fotos do terreno durante implantação da irrigação obra “Sr. Gabriel”.

Devido a compactação do solo no canteiro de obra aliada a topografia declivosa do terreno (Figura 7), se a camada de terra adicionada para assentar a grama e os canteiros for de pouca espessura (Figura 8), a água pode não infiltrar o suficiente e causar encharcamento e todas as consequências decorrentes dessa ação. A compactação do solo dificulta que a planta desenvolva suas raízes para conseguir água e nutrientes, o qual resulta em menor volume e absorção. Quando cai sobre o solo descoberto, a gota de chuva, por exemplo, é considerada uma fonte natural de compactação, pois poderá desagregá-lo aos poucos. Para a Pedologia, a compactação do solo é definida como uma alteração no arranjo de suas partículas constituintes do solo (Camargo; Alleoni, 1997).

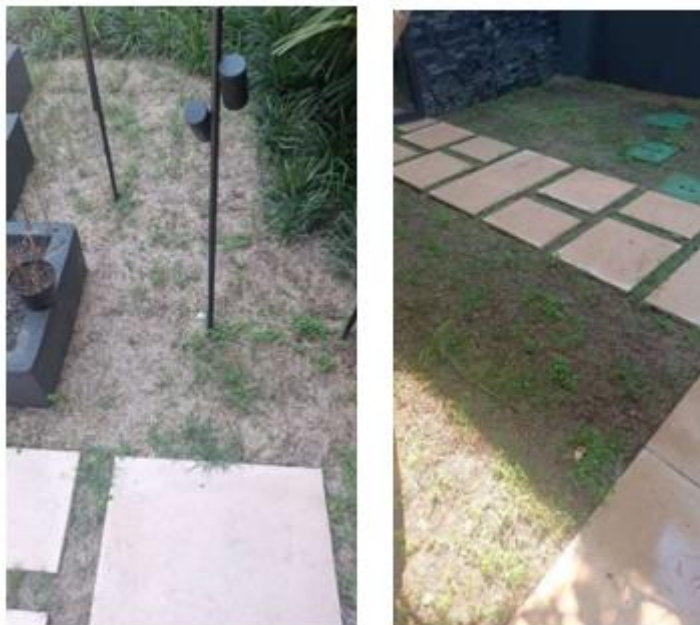
Figura 9 – Fotos da grama esmeralda após danos de excesso de água - obra “Sr. Gabriel”.

A não observância das características do solo, da inserção de vegetações de diferentes necessidades hídricas e de insolação, aliada a falta de preparo e manejo correto do solo, levaram aos danos no jardim facilmente visíveis a olho nu (Figura 9).

Turnos de rega nos períodos de final de tarde ou noturno, expõem o ambiente a maior umidade, propiciando o aparecimento de doenças (fungos e bactérias) (Tabela 1). Posteriormente, estes patógenos presentes podem, através das gotículas da rega – que não são adequadamente absorvidas devido à redução do consumo da planta, da redução da evaporação e da menor absorção pelo solo – disseminar esporos contaminando outras áreas.

O sistema avaliado possuía um programador, com automação por sistema de wi-fi compartilhado. Observou-se que durante esse período foram executados comandos de troca de turno de rega para o período noturno, que impactaram fortemente no desenvolvimento das plantas, que passaram a ficar encharcadas quando de seu período de dormência, contribuindo para o aparecimento de doenças e com aspecto desagradável do jardim.

Cada projeto de paisagismo é único, pois depende das características do projeto arquitetônico e das preferências de vegetação do cliente. Para tanto, torna-se necessário a adoção de sistemas de irrigação em sintonia com o projeto de paisagismo, enfatizando a
